## Remonty cmentarzy żołnierskich w Beskidzie Niskim

### Próba porównania stanu obecnego z materiałem archiwalnym — na wybranych przykładach

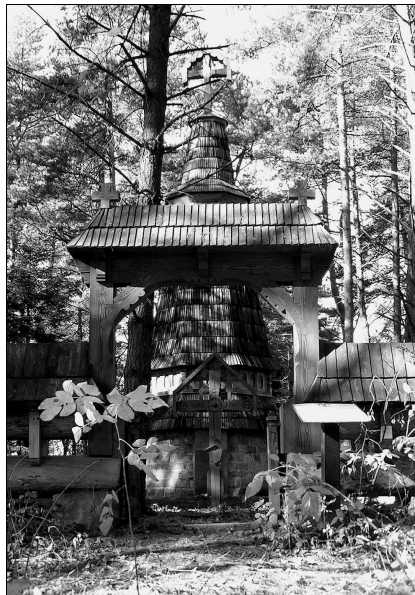
Porównując zdjęcia archiwalne (fot. 1. i fot. 2.) ze współcześnie wybudowaną wieżą stanowiącą pomnik cmentarza nr 55 w Gładyszowie (fot. 3.), z łatwością zauważymy, iż nowa wieża ma zupełnie inne proporcje — jest niższa i bardziej przysadzista. Widać to już na pierwszy rzut oka! Dlaczego jednak wieża wygląda inaczej niż zaprojektowana pierwotnie przez Jurkoviča? Odpowiedź jest stosunkowo prosta — ponieważ jej konstrukcja wewnętrzna jest inna niż w oryginalnej wieży. Oczywiście można by snuć przypuszczenia, iż projektant przygotowujący projekt odtworzenia wieży, mógł nie znać rzeczywistej konstrukcji, gdyż ostatecznie jej resztki próchniały, leżąc u podstawy. Można by, gdyby nie fakt, że zarówno zdjęcia pokazujące wygląd cmentarza po budowie, jak też przekrój przez konstrukcję wieży są ogólnie dostępne, a nic nie zwalnia

Jak wynika z tegoż przekroju (rys. 1.) konstrukcja wieży autorstwa Jurkoviča jest dosyć skomplikowana. Widać bowiem wyraźnie, że konturu nie tworzy jeden przykryty gontem ostrosłup (o podstawie ośmiobocznej) ale dwa ostrosłupy, o różnych kątach pochylenia ścian, nałożone jeden na drugi (górny o bardziej stromych ścianach). W tym właśnie szczególe tkwi artyzm projektanta, cała finezja i smukłość niegdyśszej wieży. Współczesne proporcje należy zawdzięczać uproszczeniu konstrukcji — wykonano tylko bryłę dolnego ostrosłupa, co całkowicie zmieniło wygląd wieży zaplanowany przez Jurkoviča i czego konsekwencją było obniżenie jej<sup>6</sup>.

Fot. 3. Cmentarz nr 55 w Gładyszowie w 2005 roku (fot. M. Łopata)

Drugą bardzo istotną zmianą, jaką wprowadzono w czasie remontu tego cmentarza do wystroju oryginalnego, jest pomnikowy krzyż stojący pomiędzy bramką wejściową a wieżą. Krzyż ten sam w sobie nie jest zmianą, ponieważ wydaje się być wykonany wiernie, ale liczba egzemplarzy tego elementu architektonicznego oraz sposób usytuowania nie odpowiada pierwotnemu usytuowaniu. Otóż przyglądając się zarówno zdjęciu zrobionemu bezpośrednio po budowie cmentarza

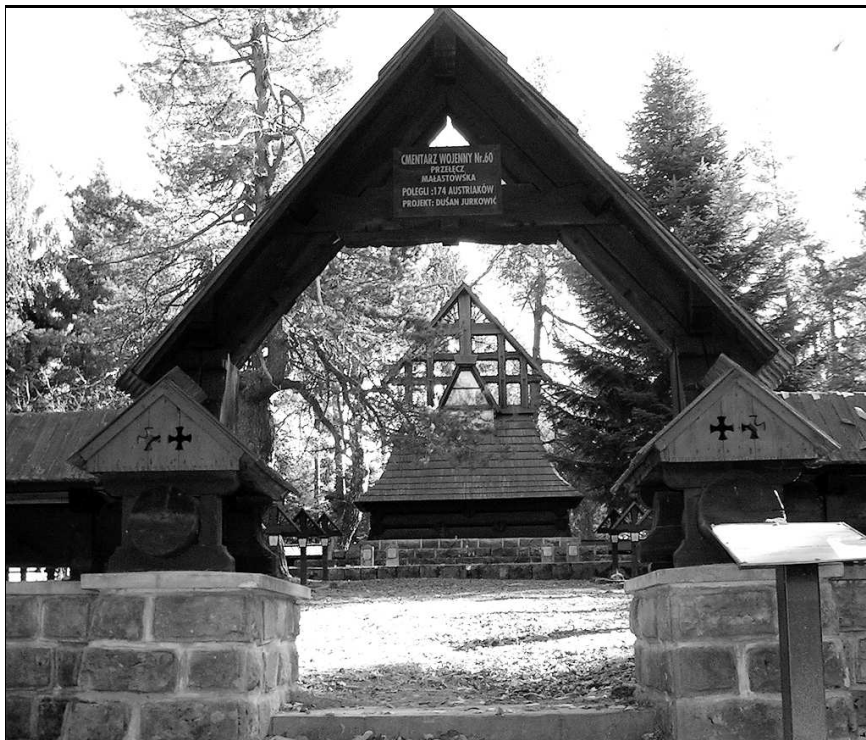
Fot. 5. Współczesny wygląd otoczenia kaplicy — pomnika na cmentarzu nr 60, 2005 rok (fot. M. Łopata)

tym bardziej, że nawet pobieżne przejrzanie dokumentacji zachodniogalicyskich cmentarzy zachowanej w zbiorach Archiwum Państwowego w Krakowie pozwalała na odnalezienie szkicu wykonawczego całego ogrodzenia, łącznie z wejściem uwzględniającym furtkę (rys. 2.). Na tym tle mało ważnym problemem jest błąd literowy, jaki przydarzył się przy rekonstrukcji drewnianej tablicy. Zapewne do mniej istotnych uchybień można zaliczyć pominięcie niektórych informacji na nowych tabliczkach nagrobnych, jakie zamontowano w ostatnich latach, w wielu przypadkach zastępując zachowane oryginały. Mniej istotny, bo w tych okolicach z reguły tabliczek się nie rekonstruuje. Warto jednak przypomnieć rzecz oczywistą — koszt tabliczki z błędem jest taki sam jak tabliczki poprawnej... Przy wszystkich zastrzeżeniach do remontu godzi się jednak podkreślić dbałość wy-

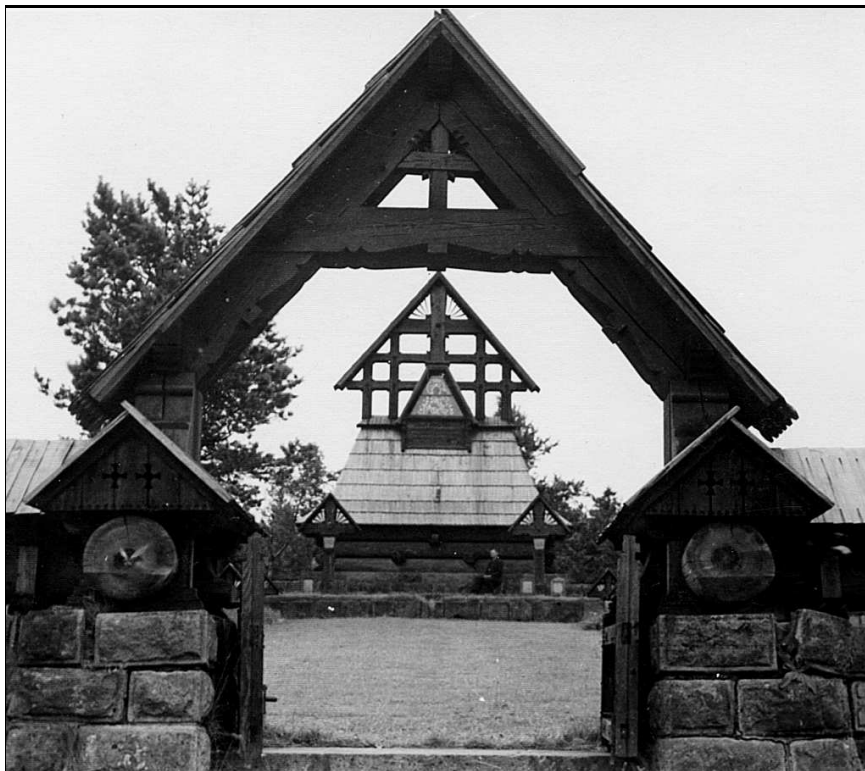
Fot. 6. Otoczenie kaplicy pomnika w okresie międzywojennym  
(fot. ze zbiorów Muzeum Regionalnego PTTK w Gorlicach)

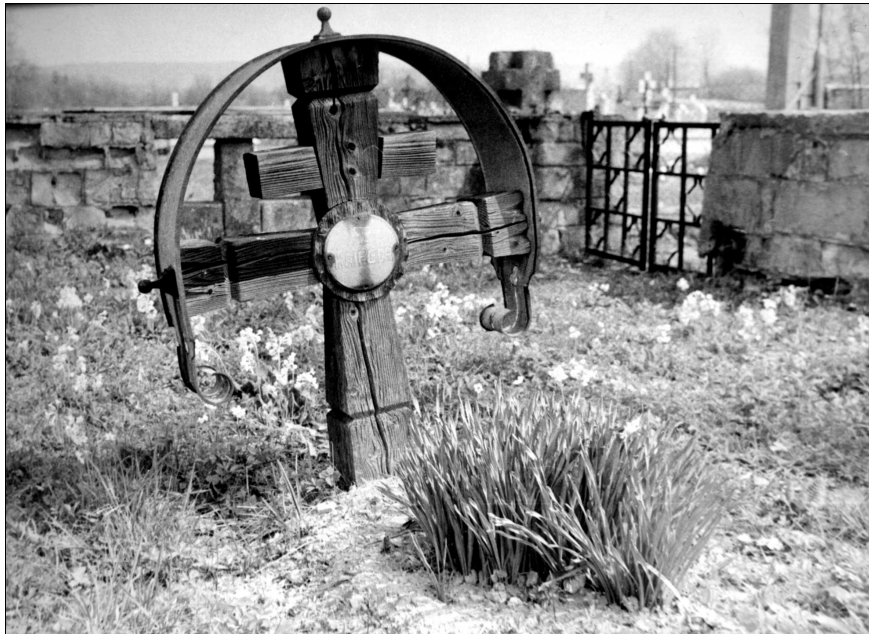
Fot. 7. Cmentarz nr 56 w Smerekowcu, krzyż typu „rosyjskiego” wraz z tabliczką  
(fot. J. Majewski, [w:] *Wybrane cmentarze wojskowe z okresu I wojny światowej w rejonie Beskidu Niskiego i Pogórza — próba fotodokumentacji, praca dyplomowa z 1987 r., ze zbiorów Muzeum Regionalnego PTTK w Gorlicach*)

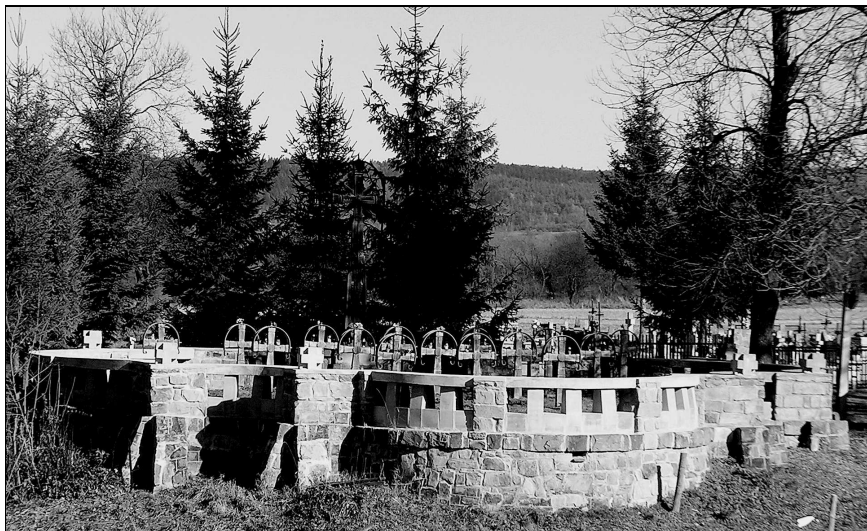
Fot. 8. Współczesne krzyże na cmentarzu nr 56, widać wszystkie krzyże — brak wśród nich krzyża typu „rosyjskiego”, 2005 rok (fot. M. Łopata)

tonicznym jest to dzieło wybitne — dobrze zachowany krzyż pomnikowy posiada formę niespotykaną na pozostałych cmentarzach projektu tego architekta. Ponadto jest to cmentarz dostępny dla przeciętnego turysty dzięki położeniu bezpośrednio przy drodze Smerekowiec — Gładyszów, a także korzystnie się prezentujący dzięki remontom i stałej opiece<sup>17</sup>. Na jego terenie pochowano, jak informuje tablica pulpitowa przed wejściem, 22 żołnierzy armii austro-węgierskiej i 1 z armii rosyjskiej, z których zidentyfikowanych imiennie jest 22, a nieznany tylko jeden — właśnie ten poddany carski. Nie dowiemy się jednak, jak nazywali się polegli, ponieważ podczas remontu pola grobowego usunięto nie tylko oryginalne, mocno podniszczone krzyże, ale także mocowane do nich oryginalne tabliczki. Nie dowiemy się także, w którym grobie leży ów bezimienny poddany carski, ponieważ, mimo że pierwotnie Jurkovič uczcił go odmiennym krzyżem (fot. 7.), podczas remontu nie zadano sobie trudu odtworzenia tego elementu (fot. 8.).

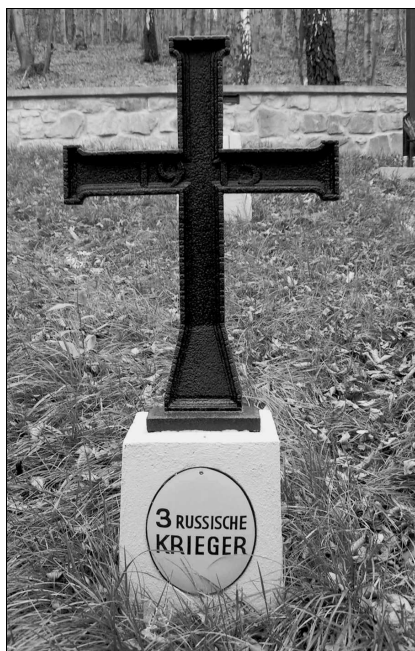
przypasowano je na ogół przypadkowo<sup>26</sup>. Nie wykonano też żadnego znaku mogilnego w formie przewidzianej dla Rosjan, a w konsekwencji przymocowano tabliczkę informującą o ich liczbie do postumentu z krzyżem typu „austriackiego”. Całość sprawia niezwykle przykre wrażenie — kompletnego braku szacunku dla pochowanych, twórców cmentarza i zasad remontowania obiektów zabytkowych (fot. 11.)<sup>27</sup>.

Fot. 11. Nagrobek na cmentarzu nr 65 w Małastowie (fot. M. Łopata)

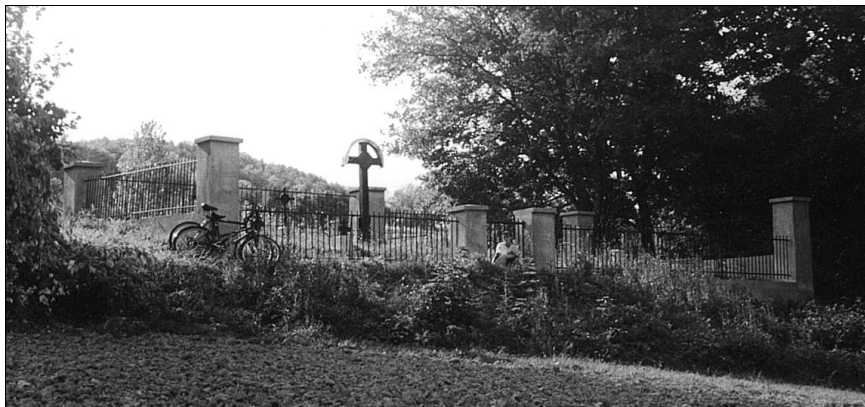
Cmentarz nr 96 w Stróżówce należy do grupy cmentarzy rozlokowanych w tej miejscowości blisko siebie, które to zagęszczenie odzwierciedlać miało wysiłek i ofiary, jakie poniesiono przy próbach odbicia Gorlic z rąk Rosjan w okresie od marca 1915 roku do sławnej ofensywy 2 maja tegoż roku. Pochowano na nim 15 żołnierzy armii austro-węgierskiej i 7 żołnierzy armii rosyjskiej. Znanych nazwisk jest 7 — głównie są to żołnierze 57. tarnowskiego i 100. cieszyńskiego<sup>28</sup> pułku piechoty, polegli w marcu 1915 roku. Obecnie wystrój tego cmentarza stanowi ogrodzenie złożone z otynkowanych słupków, prawdopodobnie kamiennych z podmurówką, pomiędzy którymi znajdują się odcinki metalowego płotu (fot. 12.). Pomnik cen-

Fot. 12. Współczesny wygląd cmentarza nr 96 w Stróżówce (fot. M. Łopata)

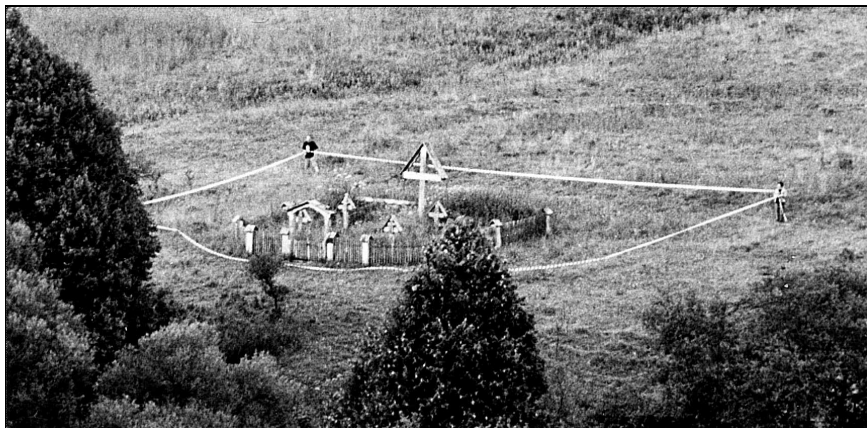
Z przyczyn, które trudno wyjaśnić, obiekt został pomniejszony do ok. 1/4 oryginalnego obszaru. Zachowały się w terenie resztki dawnego obrysu, doskonale widoczne i dziś<sup>35</sup> oraz 3 słupki „HV” (*Heeres Vermessung* — austro-węgierskiej geodezji wojskowej), wyznaczające granice działki obiektu. Zwróciłem na to uwagę dopiero w zeszłym roku. Wcześniej, wielokrotnie odwiedzając ten cmentarz, nie rzucało mi się w oczy to „niedociągnięcie”, ponieważ, jak większość turystów, ufałem solidności i wiedzy instytucji i osób remontujących cmentarze żołnierskie i nadzorujących te prace. Spostrzeżenie o pomniejszeniu cmentarza okazało się trafne i jak później się okazało (po sięgnięciu do ogólnodostępnych źródeł) nie był to jedyny błąd „remontujących”.

<sup>35</sup>W sierpniu 2004 roku wraz z grupą znajomych ogrodziłem cmentarz taśmą biegnącą po doskonale widocznym dawnym obrysie, który stanowią resztki podmurówki ogrodzenia i z przeciwległego zbocza wykonałem zdjęcie (fot. 14.) obrazujące skalę pomniejszenia cmentarza w stosunku do oryginalnych rozmiarów.

Fot. 14. Cmentarz nr 44 w Długiem, taśmy wyznaczają pierwotną wielkość cmentarza, 2004 rok (fot. M. Łopata)
